Västmanlands läns museum
Kulturmiljö Rapport B
2014:B10

Örnsköldska gravkoret vid Heds kyrka

Renovering av plåttak

Antikvarisk medverkan

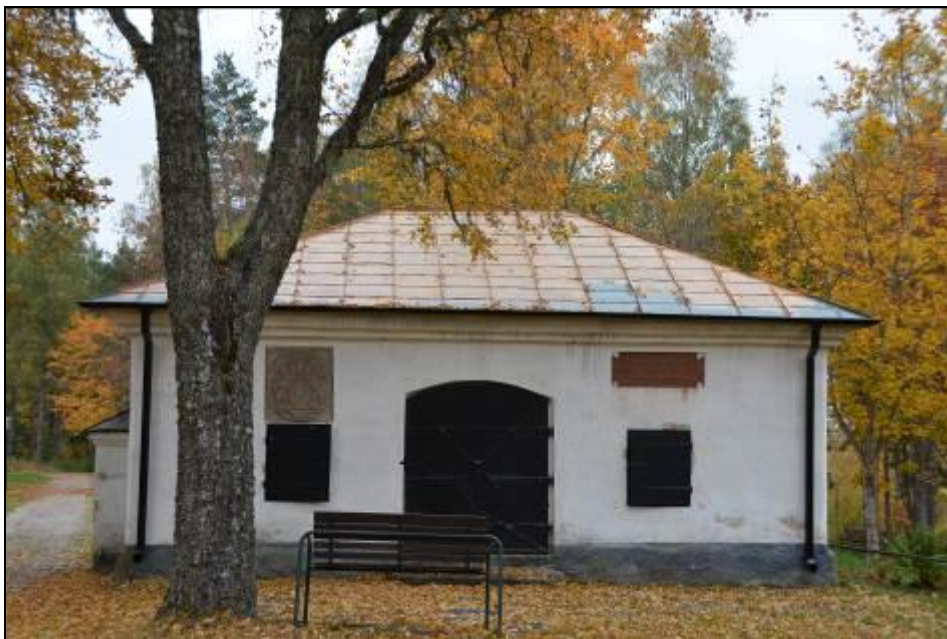
Omslagsfoto: Norra takfallet under arbete.

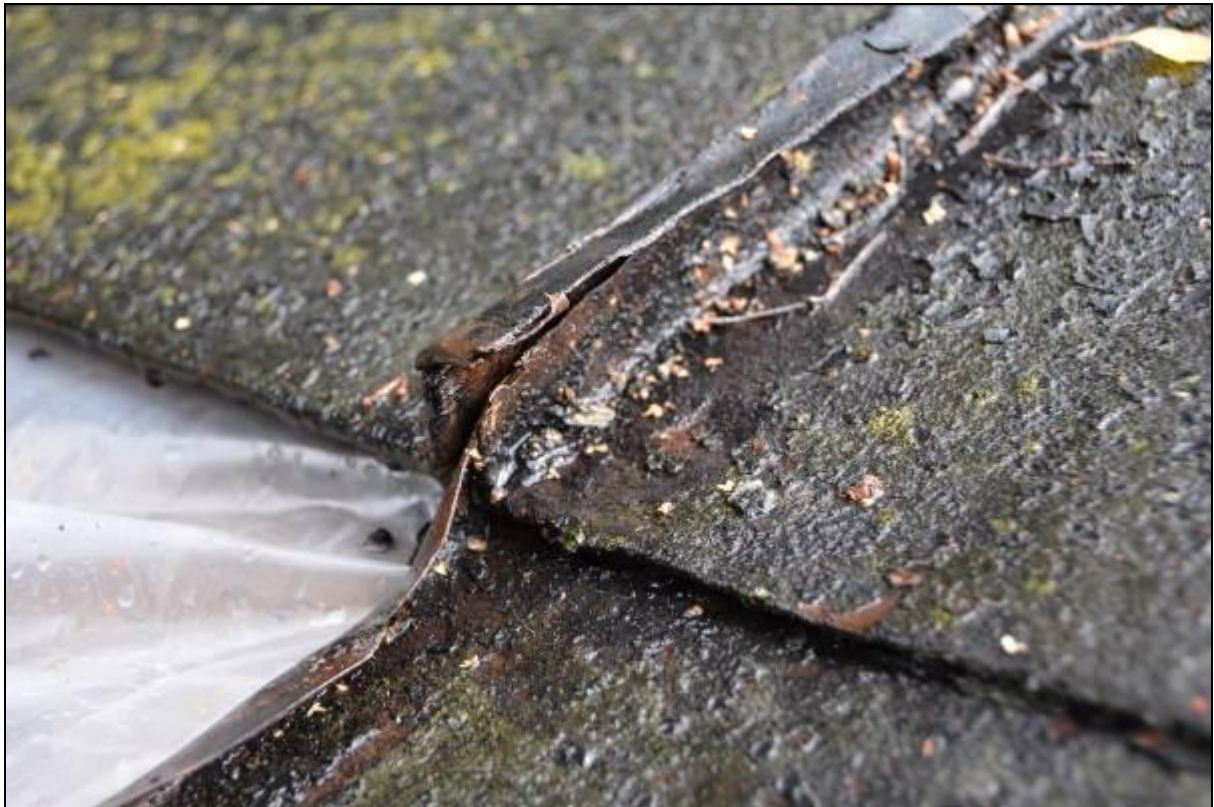
Plåttaket visade stora resningar i falsar, rostgenomslag samt att delar av plåten hade mycket dålig vidhäftning mot underlagspanelen. Arbetet har inneburit delvis utbyte av sönderrostade plåtar samt ommålning av plåttaket i sin helhet. Ursprungligen planerades att endast byta ut nedersta varvet av plåtar. Detta visade sig vara problematiskt eftersom falsarna sprack när de bändes upp för att fästa de nya plåtarna. Beslut fattades då om att ta varv uppåt mot taknocken för att se var plåtarna var i bättre skick för att kunna bevaras. På vissa ställen byttes plåtar upp till tredje varvet, på vissa ställen räckte det med byte på nedersta varvet. Utstickande plåt över väggen minskades till mellan 3 och 7 cm, en minskning med 3-5 cm. Detta för att den utstickande plåten blev övertalig sedan hängrännor installerats. Till plåttäckning används Ruukki 0,6 mm kulturplåt.

Enkelfalsad äldre plåt. Vlm_kmvSB-2279

Den äldre plåten skrapades och borstade. Sedan gjordes en strykning med Isotrol grundolja, en strykning med 25% Isotrol grundolja blandat med 75% blymönja samt en strykning med Isotrol pansar. Slutstrykningen gjorde med svart linoljefärg. Samtliga lager ströks med pensel.

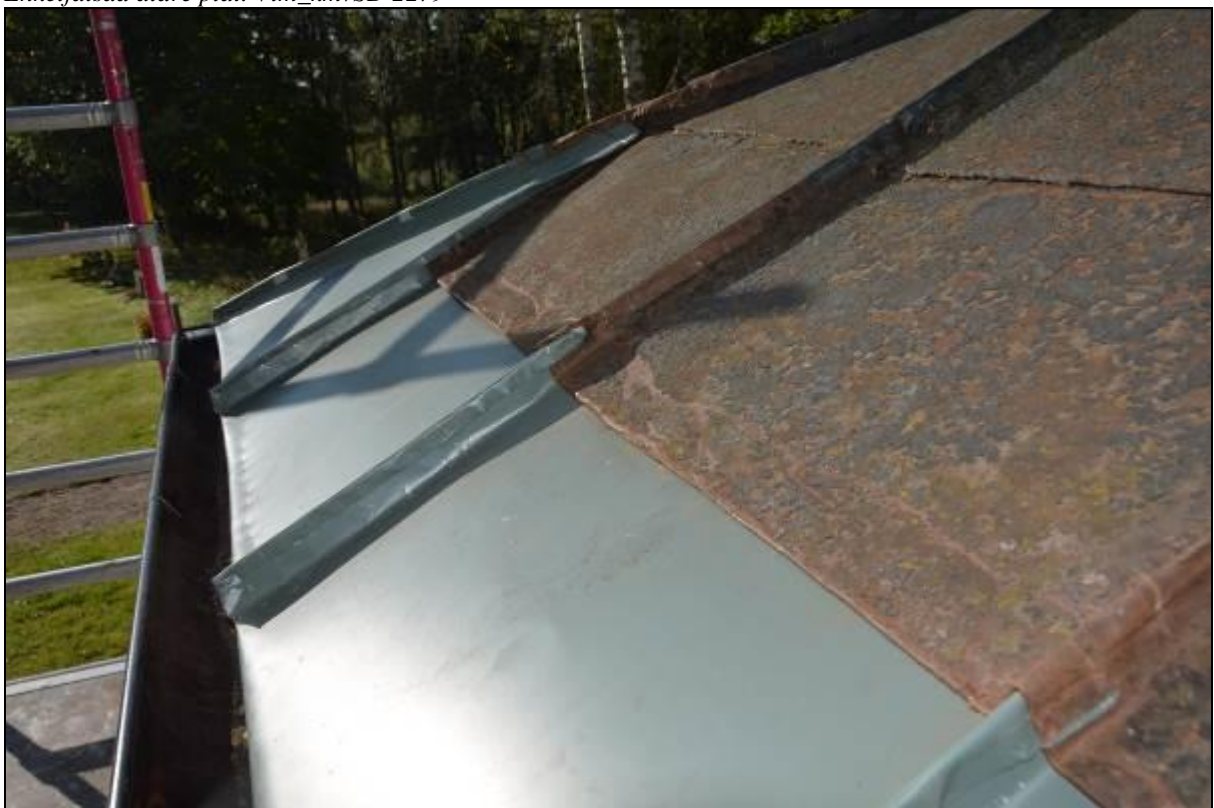
Ny plåt på nedersta varvet. Vlm_kmvSB-2488

Den nylagda kulturplåten fick en behandling som även gjordes på taket på kyrkans långhus några år tillbaka; en strykning med Isogard pansar samt en strykning linoljefärg.

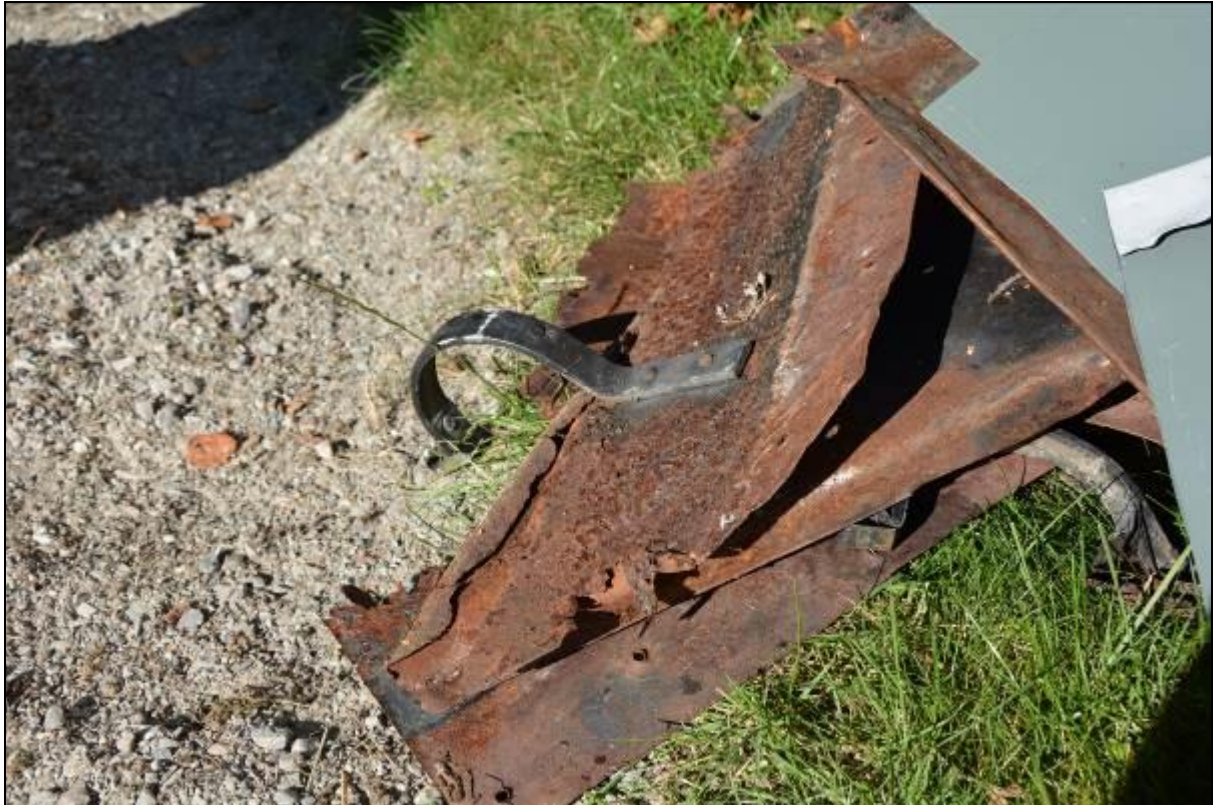
Stuprör och hängrännor tillkom på byggnaden på 1980-talet. Hängrännorna hade så stora genomrostningar att de byttes i sin helhet. Hängrännor fästes i det underliggande trätaget istället för, som tidigare, i plåten som har böjts ner av tyngden från rännorna. En masonitskiva skyddar infästningen från direkt kontakt med plåten. De äldre svarta hängrännorna samt stuprören byttes till nya svarta med samma dimensioner, 70 mm, svarta dock med skarpa hörn istället för de rundade som fanns innan.

Äldre plåt med fastsatta krokar för hängrännor. Vlm_kmvSB-2492

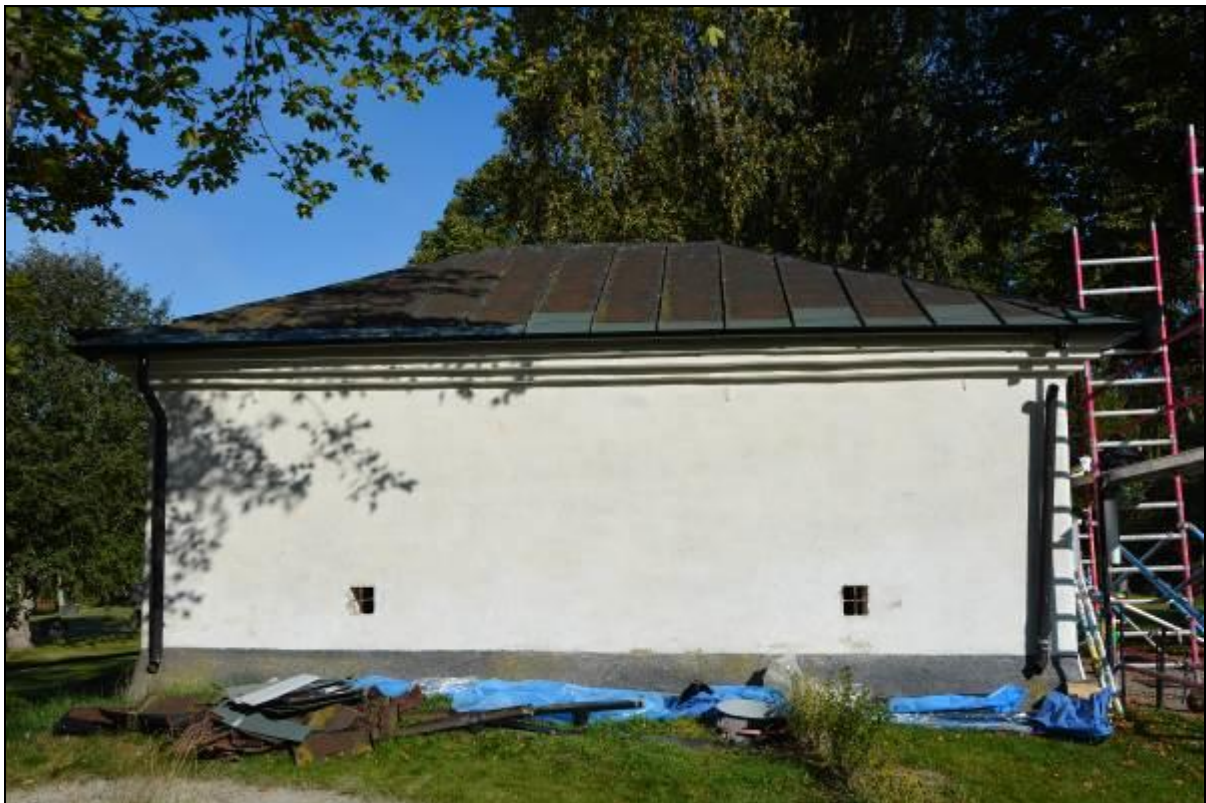
Södra takfallet efter plåtbyte. Vlm_kmvSB-2483

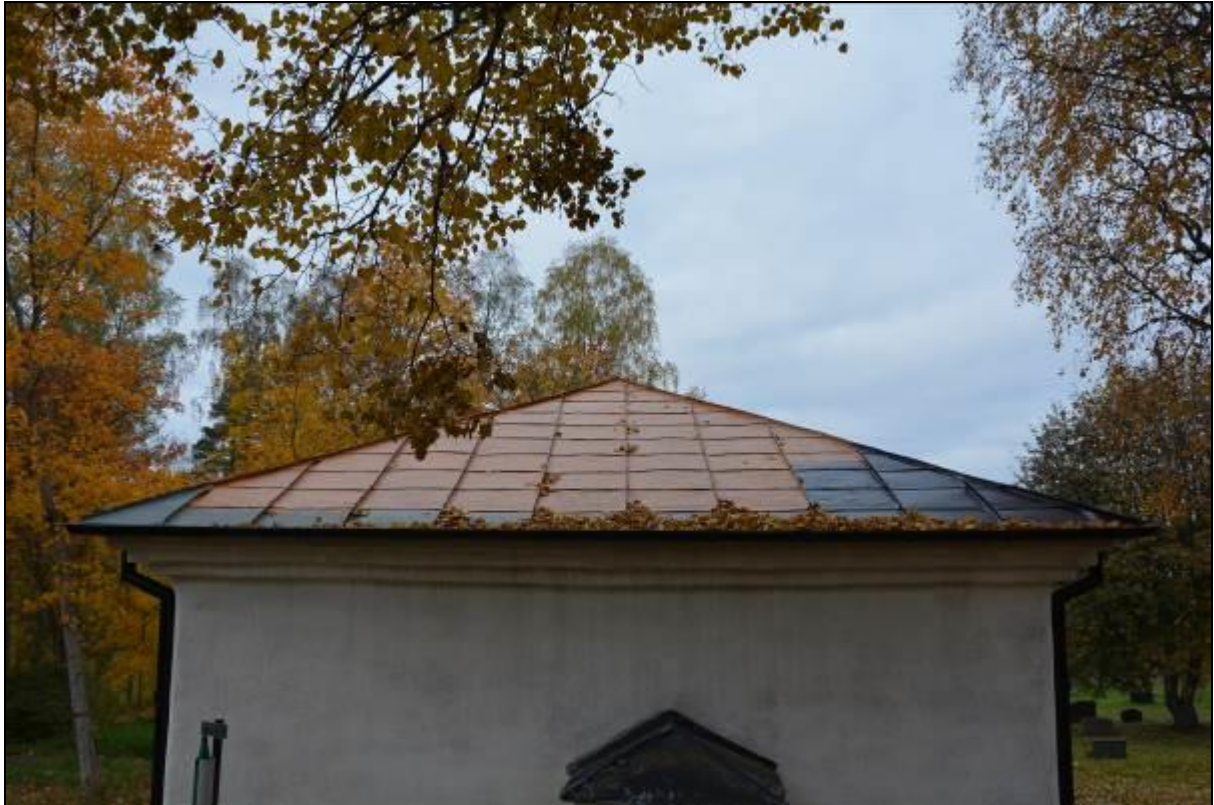
Östra takfallet efter plåtbyte och grundmålning. Vlm_kmvSB-2483

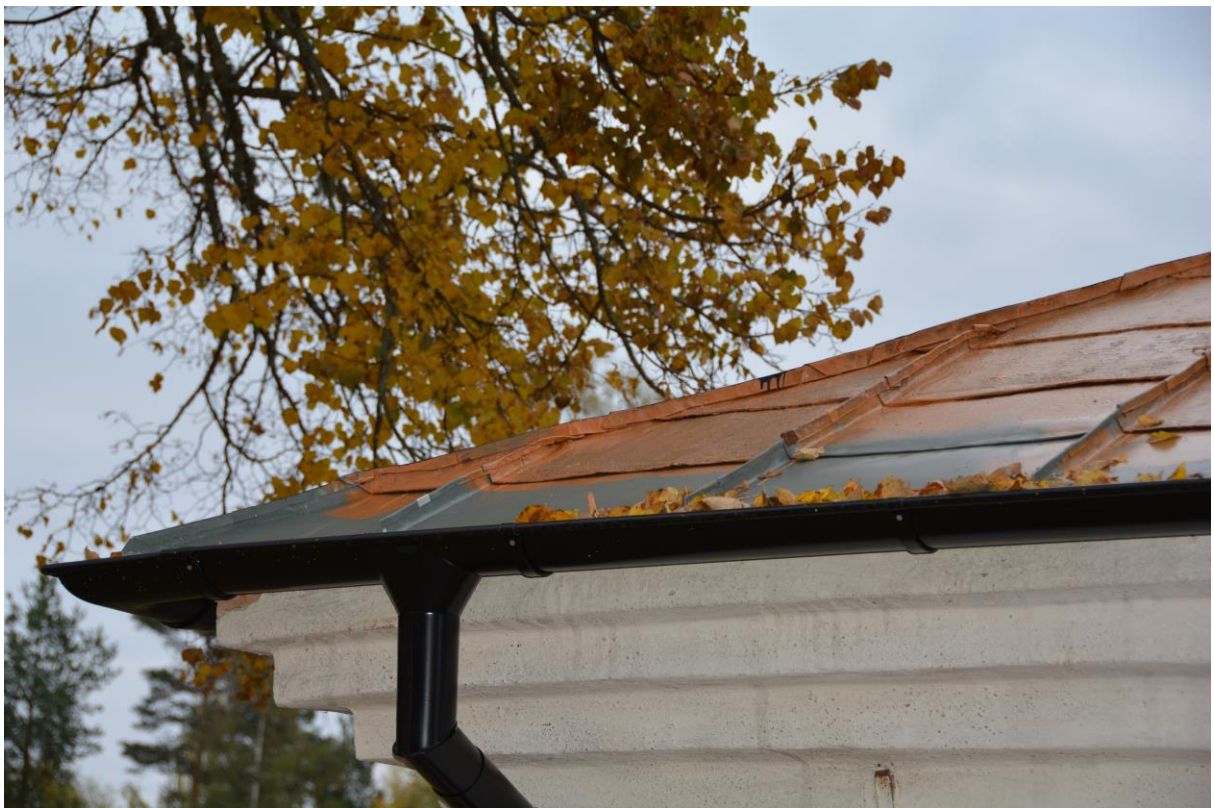
Delar av norra takfallet med nytt avvattningsystem. Vlm_kmvSB-2515

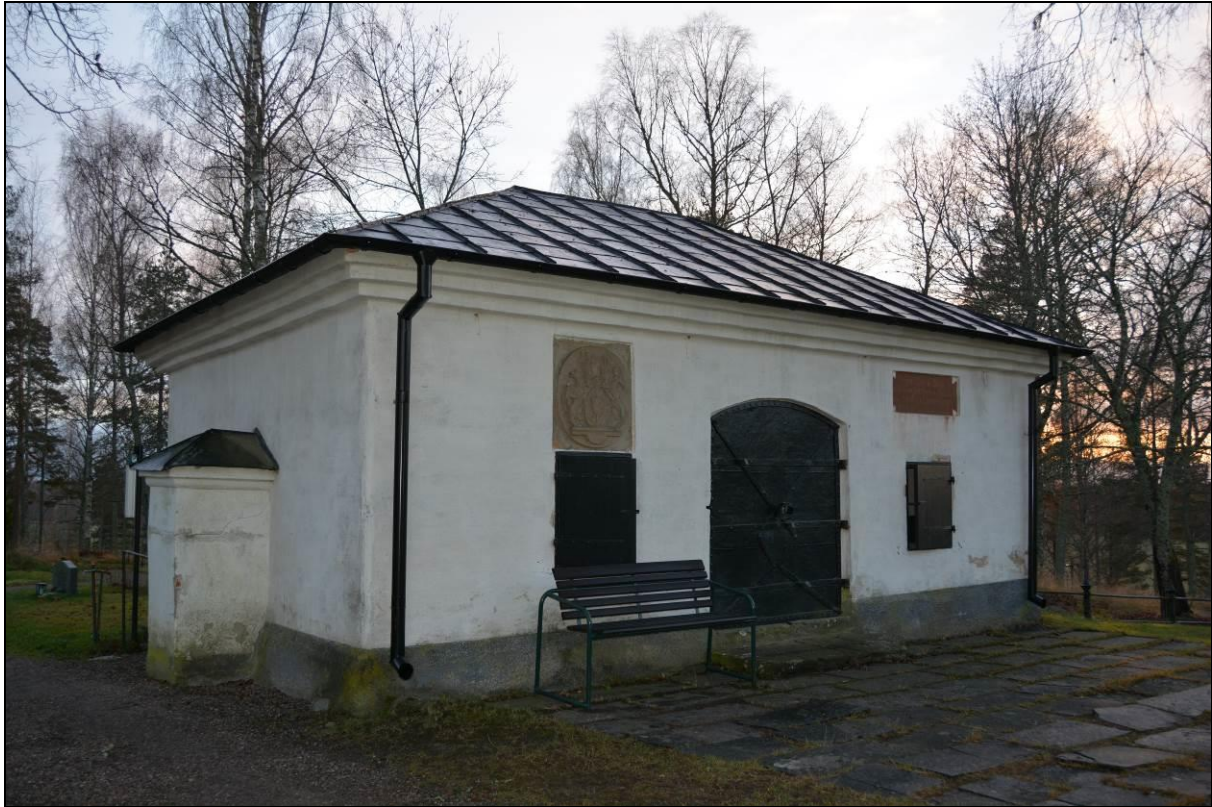
Norra fasaden efter färdigställande. Vlm_kmvSB-2611

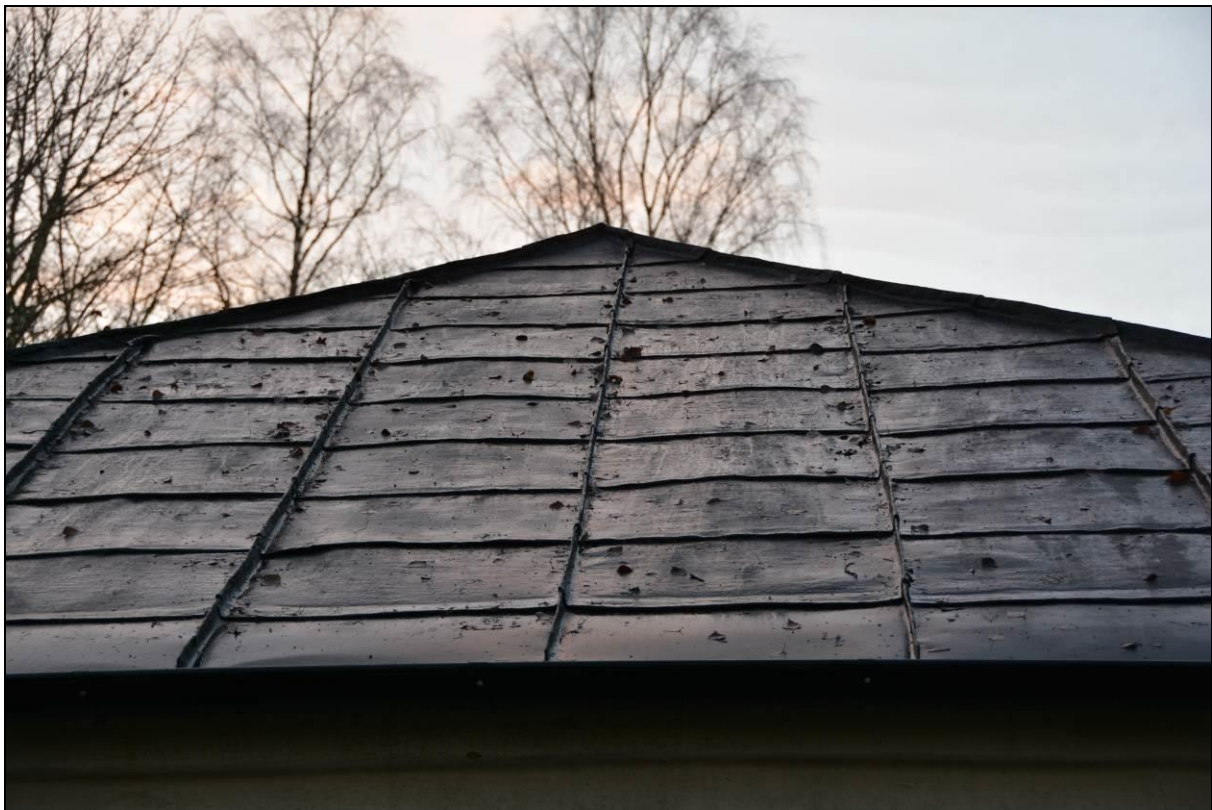
Östa takfallet efter färdigställande. Vlm_kmvSB-2617
