Västmanlands läns museum
Kulturmiljö Rapport B
2016:B10

Röda Längan

Ombyggnation

Hagbard 3
Västerås
Västmanland

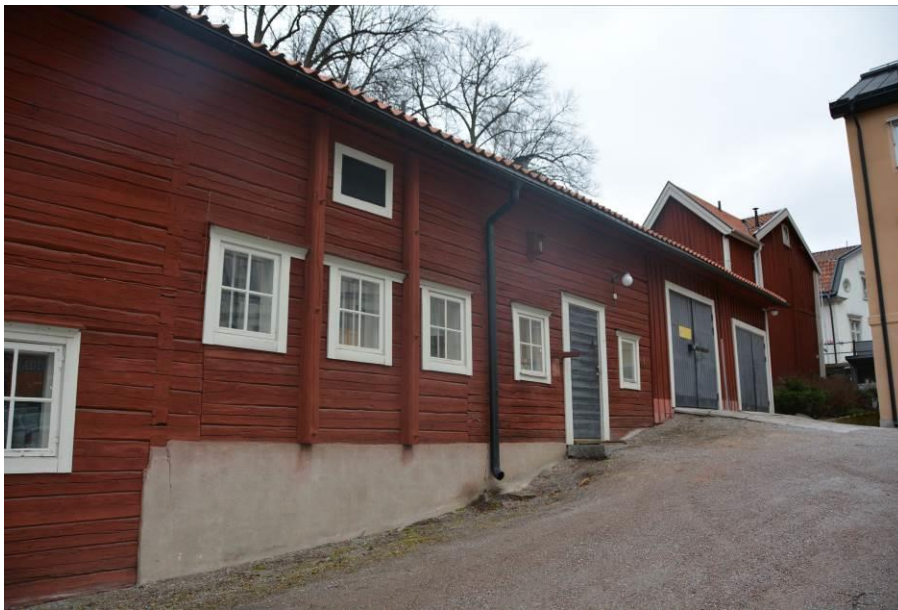
Fasaden mot gården i mars 2015 innan åtgärder. BildID:Vlm_kmvSB-3552

För att kunna nyttja lokalerna på bästa sätt har dörrar satts igen och fönstersättning ändrats. På södra fasaden finns tre entrédörrar in till byggnaden. En av dessa har ersatts av ett fönster i samma storlek och utseende som intilliggande fönster. Platsen där fönstret var har tagits upp och blivit ny entré. Samtliga fönster har fast spröjs samt är målade i en bruten vit linoljefärg. Nya entrédörrar är svarta likt de äldre samt för att behålla byggnadens karaktär som en gårdsbyggnad.

Den liggande timmerstommen kring dörr- och fönsterpartiet som nämns i stycket ovan ersattes med nytt timmer i nio varv. Hela fasaden målades i Falu rödfärg mörk.

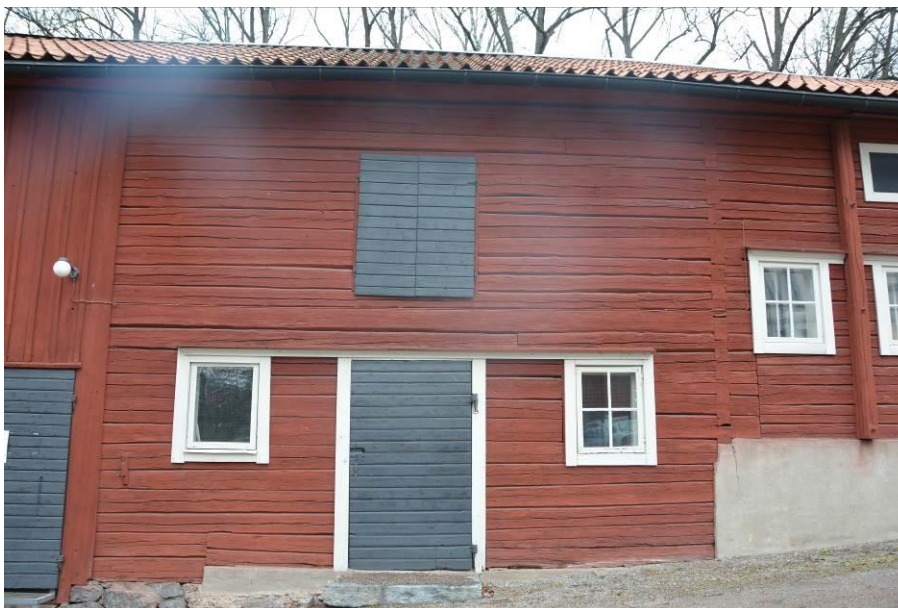
Fasad mot gård i mars 2015. BildID:Vlm_kmvSB-3553

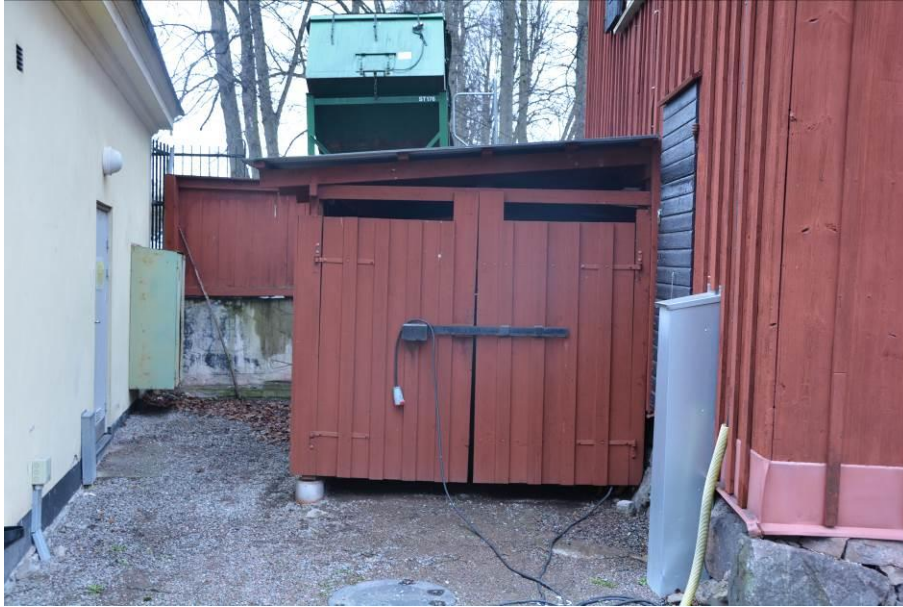
Skjulet på södra gaveln som revs. BildID:Vlm_kmvSB-3558

En utrymningstrappa tillkom på södra gaveln. En befintlig fönsteröppning vidgades och en glasdörr med vita omfattningar och fasta spröjs sattes in. För att trappan skulle kunna monteras revs ett förråd som stod intill den sydvästra fasaden. Bakom skjulet satt två

fönster som varit igenbommade och ej i bruk under perioden då skjulet stått där. Dessa har återigen tagit upp.

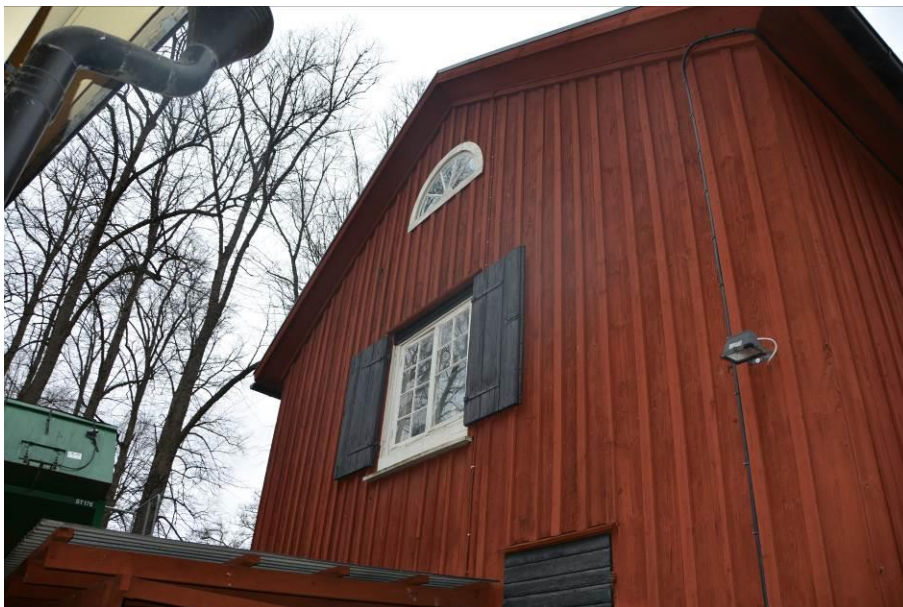
Södra gaveln innan utrymningstrappa byggdes. BildID:Vlm_kmvSB-3560

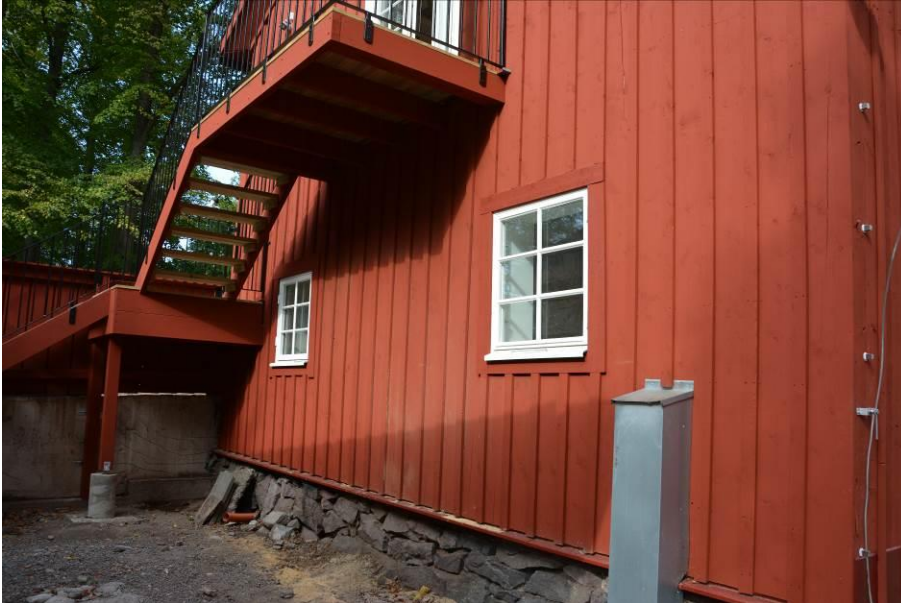
*Skjulet är rivet, fönstren framlockade och utrymningstrappan byggd.
BildID: Vlm_kmvSB-5336*

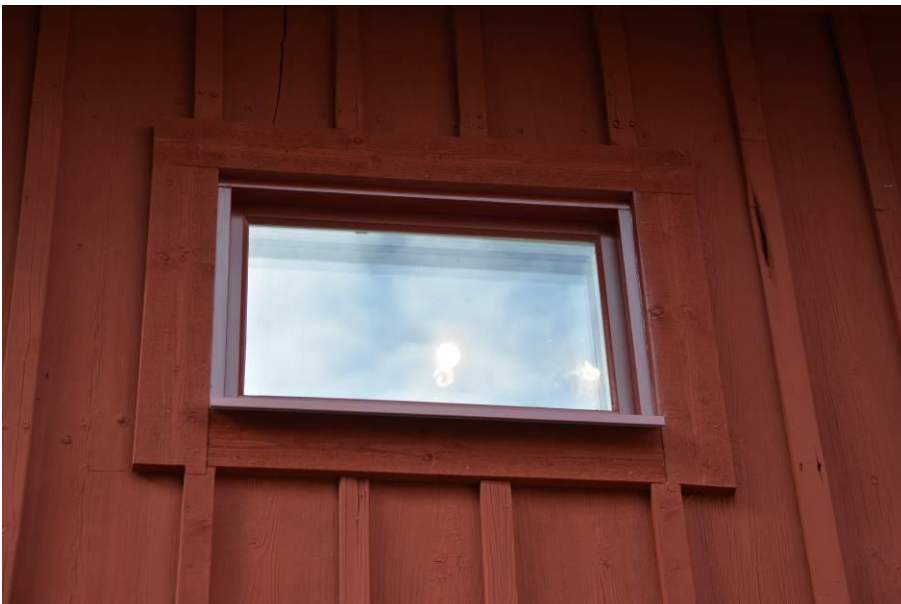
*Ett av fyra nya fönster som sattes in och utformades för att verka diskret på fasaden.
BildID: Vlm_kmvSB-5337*

Två mindre fönster placerades på västra långsidan av fasaden samt två på västra. Fönstren placerades strax under takfoten och har en utformning som diskret samverkar med fasaden. En befintlig öppning återanvändes och öppningen minskades genom ilagning av nytt liggtimmer. Fönsteromfattningarna samt nytt timmer färgades in i fasadfärg, röd slamfärg, och fönsterbågarna är rödmålade för att tona ner dessa nya fasadelement.

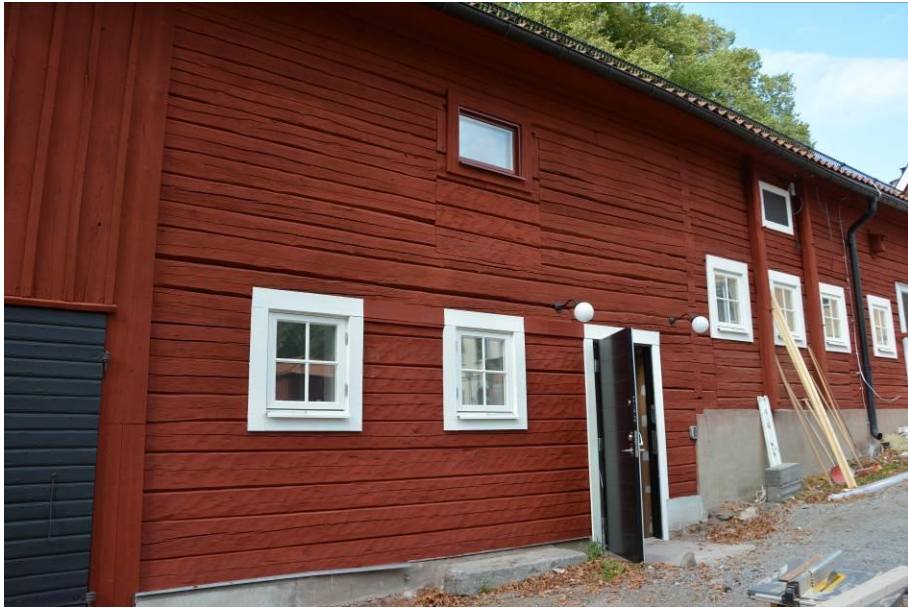
*Fasad mot gård. Dörren har flyttat åt höger och timmerstommen är ilagad.
BildID:Vlm_kmvSB-5339*
