Åtgärder på Götlunda kyrkas torn

Omläggning av spåntak samt målning av panel

Antikvarisk medverkan

Götlunda 1:1
Götlunda socken
Västmanlands län

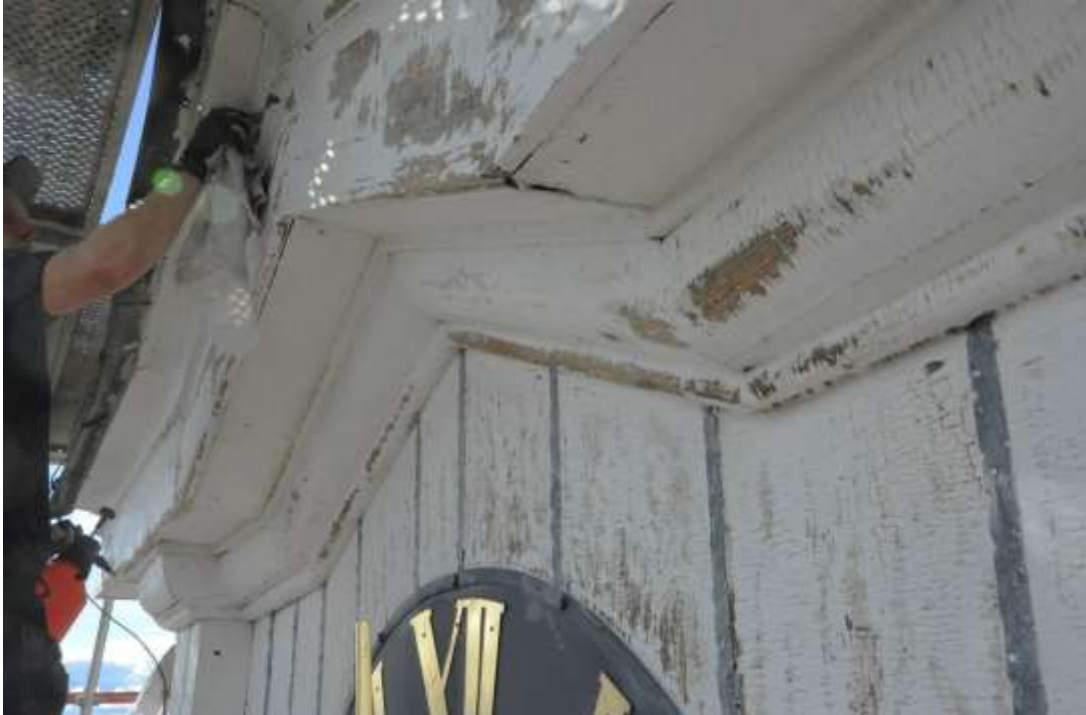
Panelen och metallbanden har skrapats rena från löst sittande färg. Foto: Lars-Åke Augustsson.

Träpanelen skrapades ren från flagande färg. Under det yttersta färglagret noterade antikvarie Rolf Hammarsköld, Svensk Klimatstyrning, ett äldre färglager i grågul kulör, pigmenterad med grön umbra. Kulören motsvarar närmast NCS S 2005-G80Y. Under en tidigare restaurering av tornet 1998 noterade antikvarie Helene Sjökvist, Västmanlands läns museum, att det även då under den vita färgen satt en ljus grå kulör. Inget motsvarande NCS-nr angavs. Beslut fattades tillsammans med representant från beställaren att panelen återigen skulle målas med den kulören som användes 1998, NCS S 1000-N.

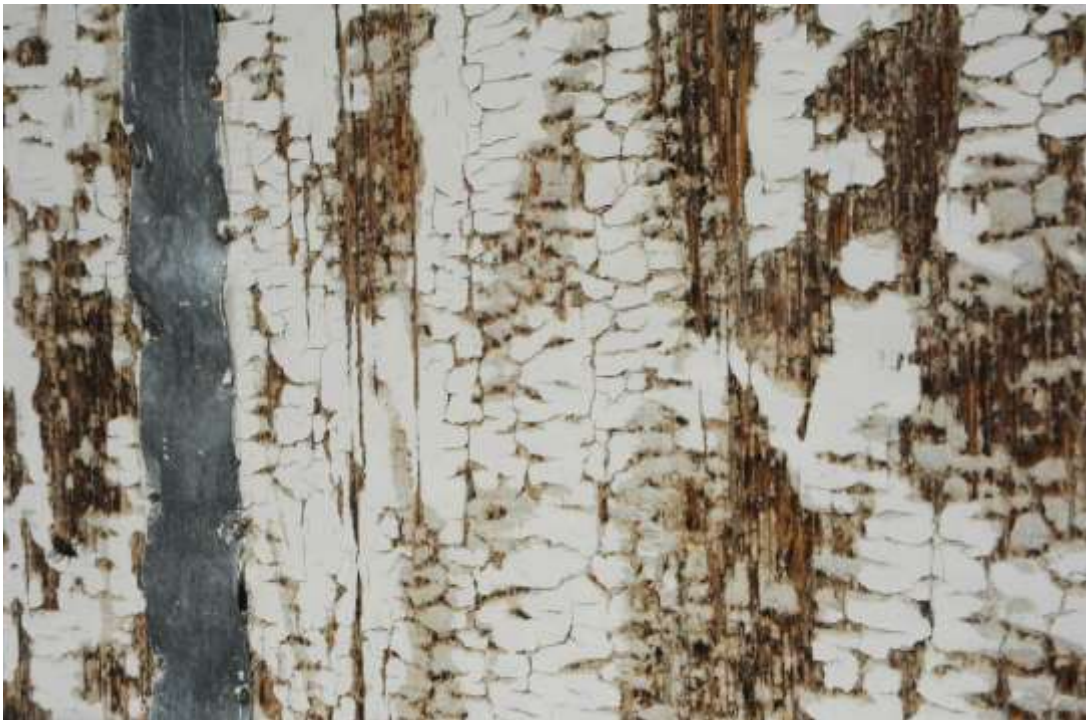
Under det yttersta färglagret fanns en mörkare grå kulör. Foto: Lars-Åke Augustsson.

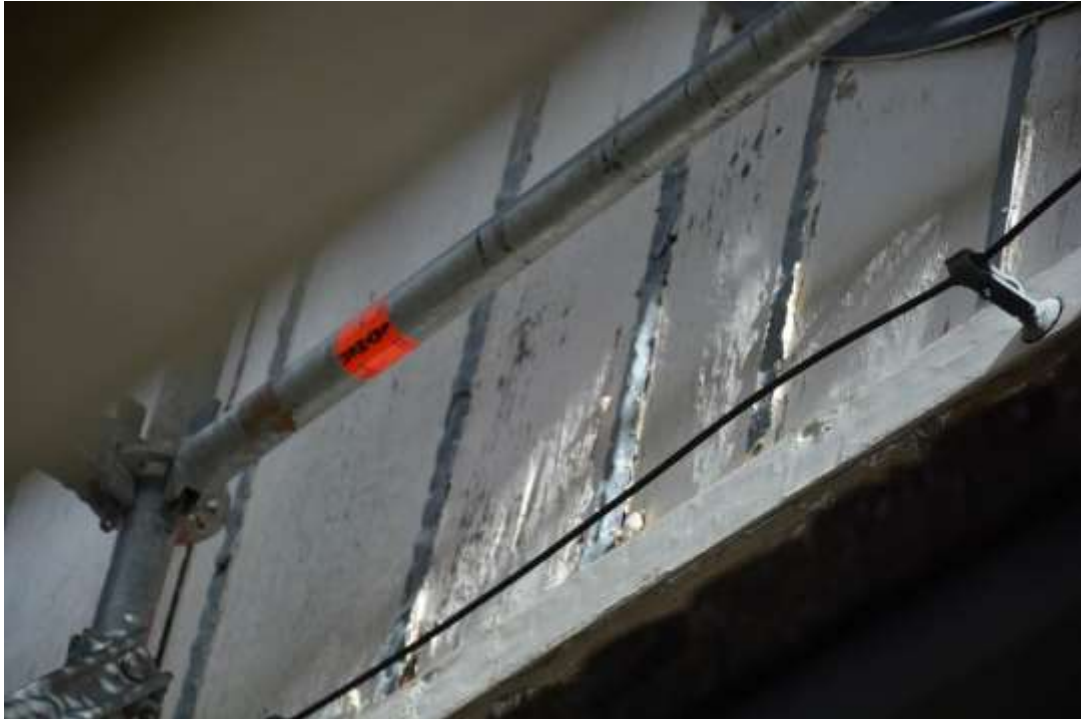
De frilagda zinkbanden efter skrapning. BildID:Vlm_kmvSB-4211

Zinkplåten skrapades ren från flagande färg. Den målades med Introteknik målningsystem. Grundning skedde med Isotrol Aqua Super, målning med Isoguard Pansar färdigstryktes med samma färgtyp och kulör som övriga panel, Engvall & Claesson linoljefärg i kulör NCS S 1000-N.

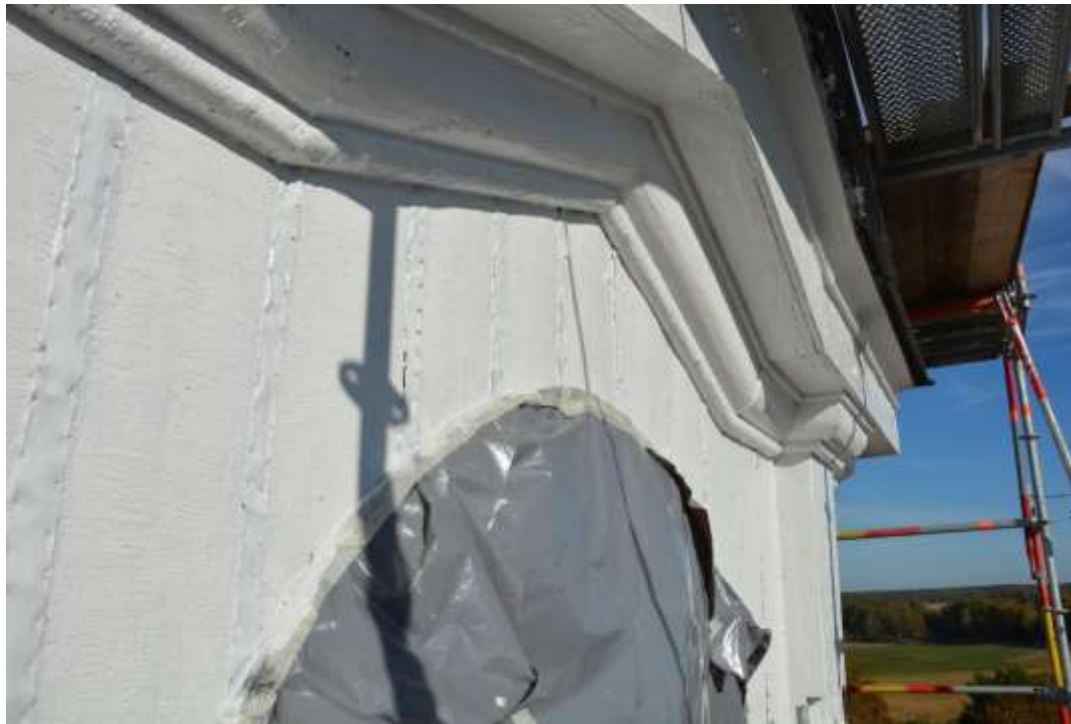
Metallbanden och panelen ströks med linoljafärg i kulören NCS S 1000-N. BildID:Vlm_kmvSB-4219.

Ytan målades med linoljefärg av märke Engvall & Claesson. Samtliga träytor har målningsbehandlats med två strykningar, grundning samt mellanstrykning.

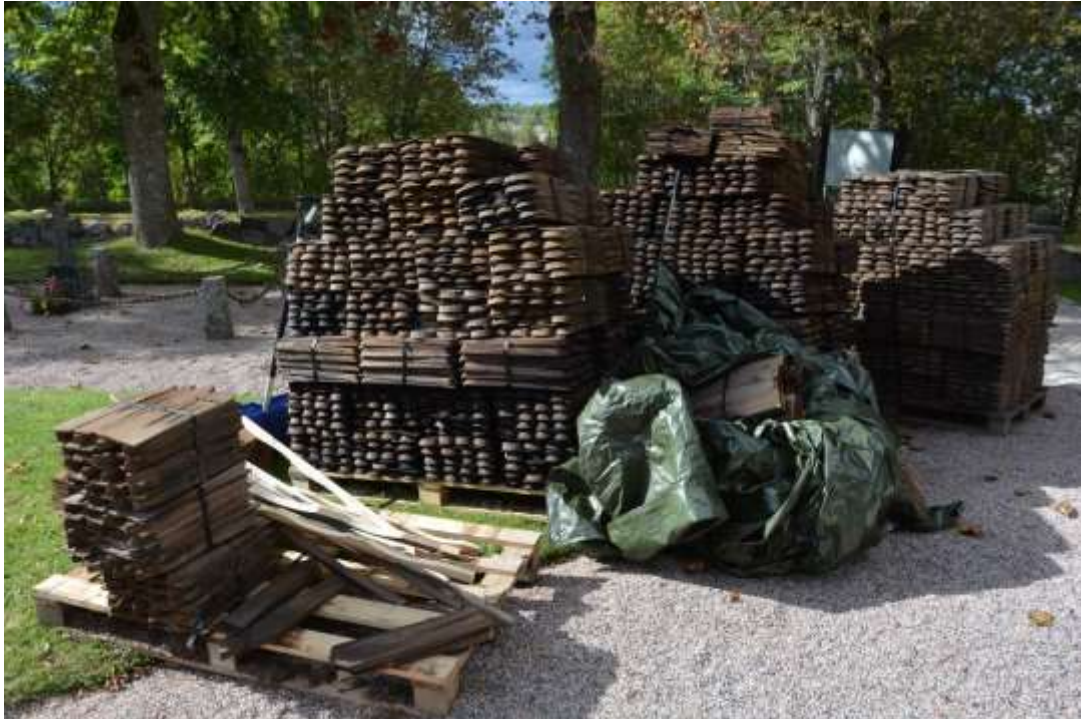
Spånen levererades färdigstrukna med tjära. Ytterligare ett lager tjära kommer strykas ett år efter färdigställt arbete. BildID:Vlm_kmvSB-4208.

De nya spånen var tjärade en omgång opigmenterad Auson furutjära vid leverans. Ytterligare en tjärstrykning av det nylagda spåntaket är planerad under tjärsäsongen (juni-augusti) 2016.

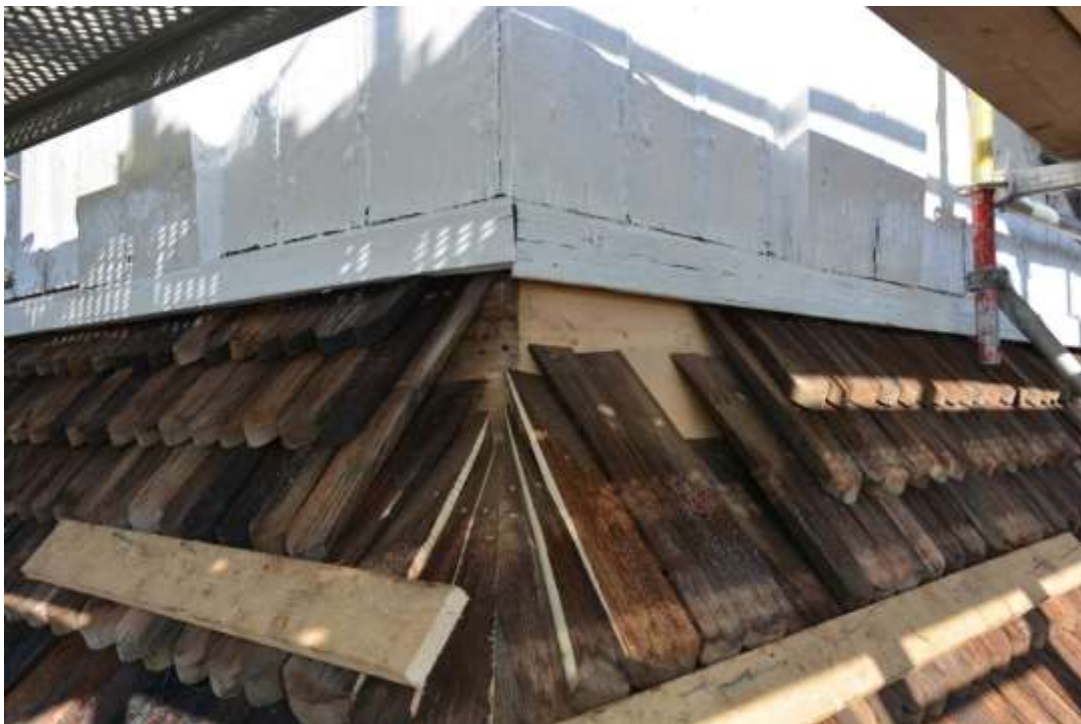
Montering av spån. BildID:Vlm_kmvSB-4214.

Spånläggning av spånen utfördes med spjälkade C 60 spån. Spån längden vid fotskiftet är ca 30 cm och övriga spån ca 45 cm långa. Varvhöjd är 15 cm. I vecket mellan brant och flackt takfall har en plåt lagts in för att säkerställa att vatten inte letar sig in. Vid takfot utfördes en luftning med en ursparad 25 mm hög läkt som fungerade som distans. I anslutning mellan spånbeläggning och takfall lades blyplåt för att säkerställa tätning mellan ytorna.

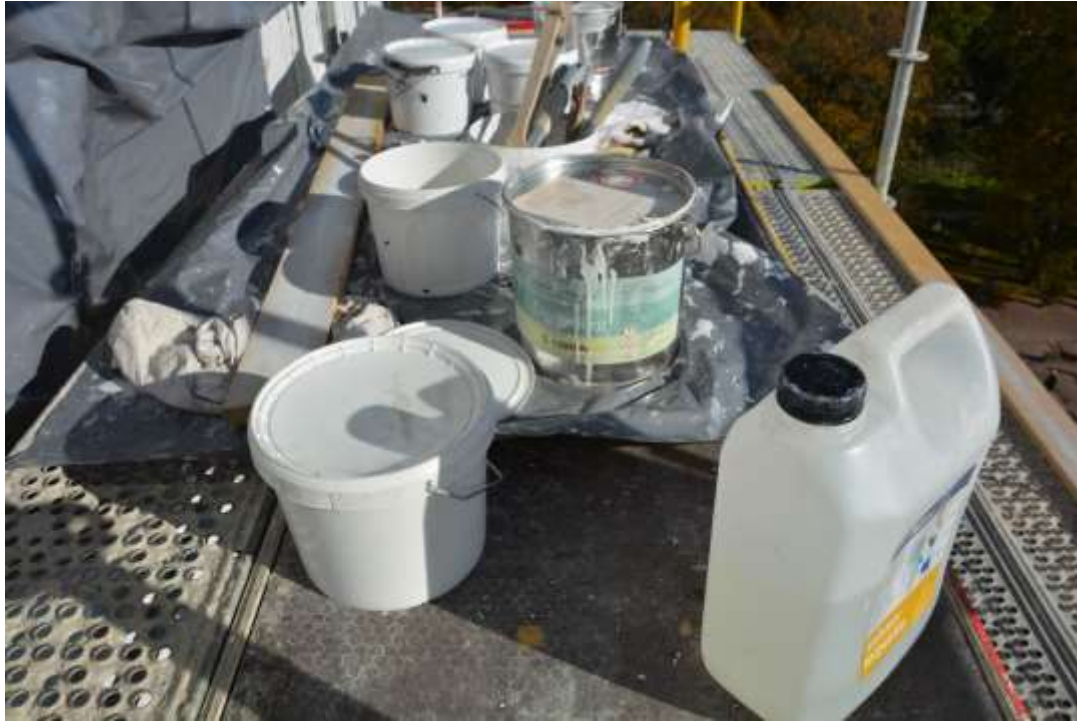
För panelens målning användes Engvall & Claesson linoljefärg. BildID:Vlm_kmvSB-4218.

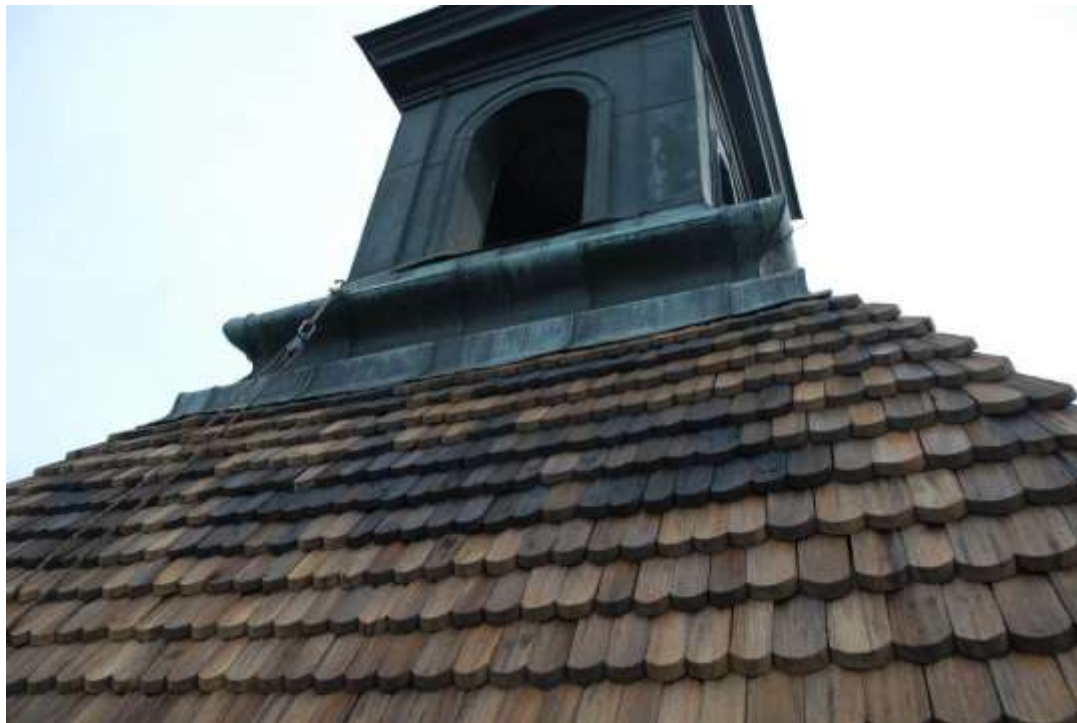
Spåntak efter arbetets slutförande. Foto: Lars-Åke Augustsson.

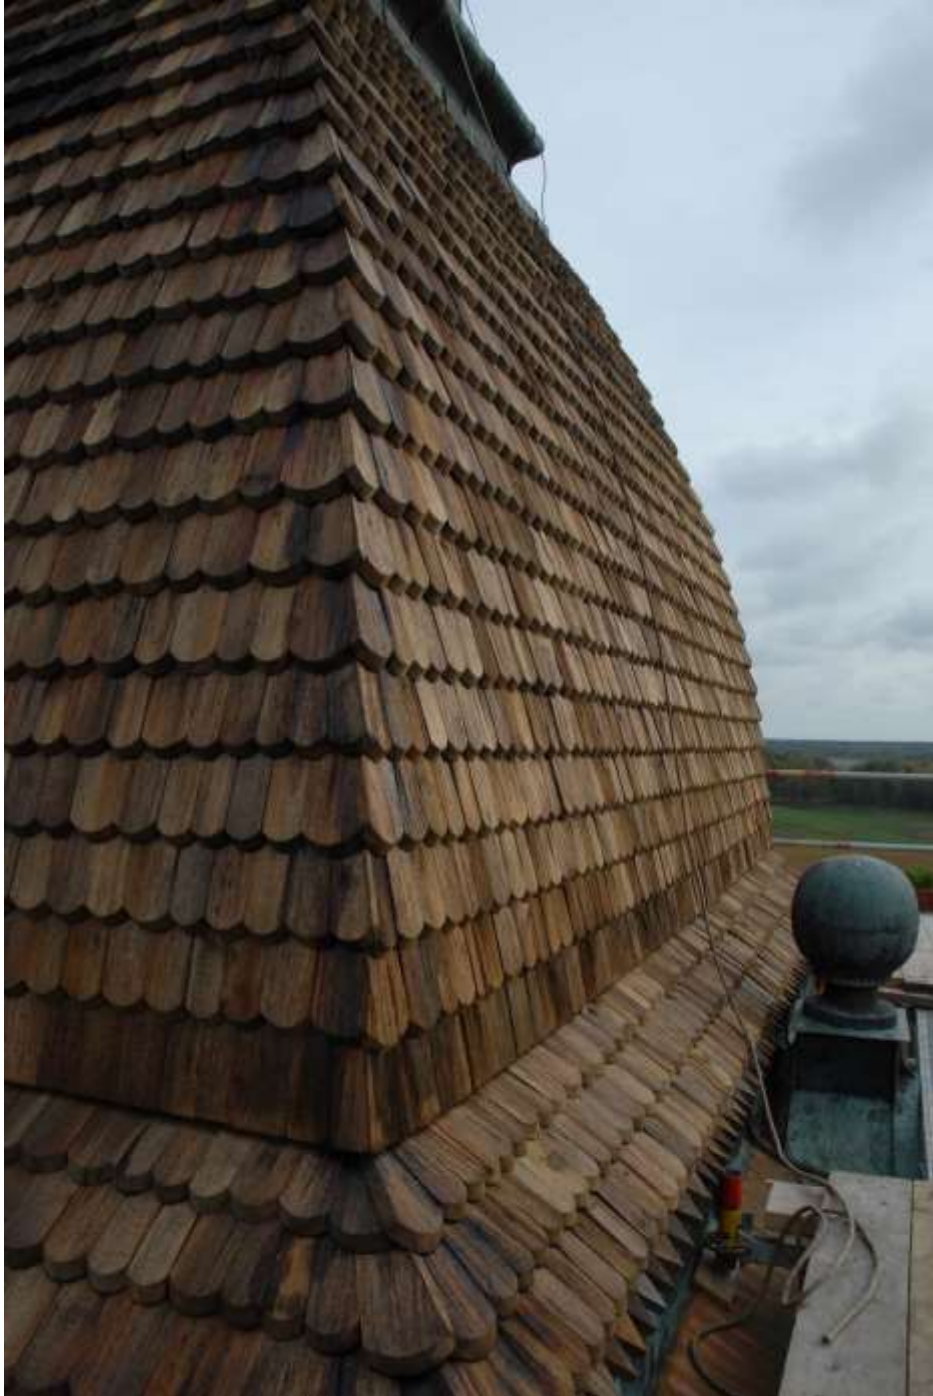
Taket efter slutfört arbete med spånläggning. Foto: Lars-Åke Augustsson.
