Västmanlands läns museum
Kulturmiljö Rapport B
2013:B2

Fullerö 1:1 Östra flygelbyggnaden

Målning av omlagt plåttak

Antikvarisk medverkan

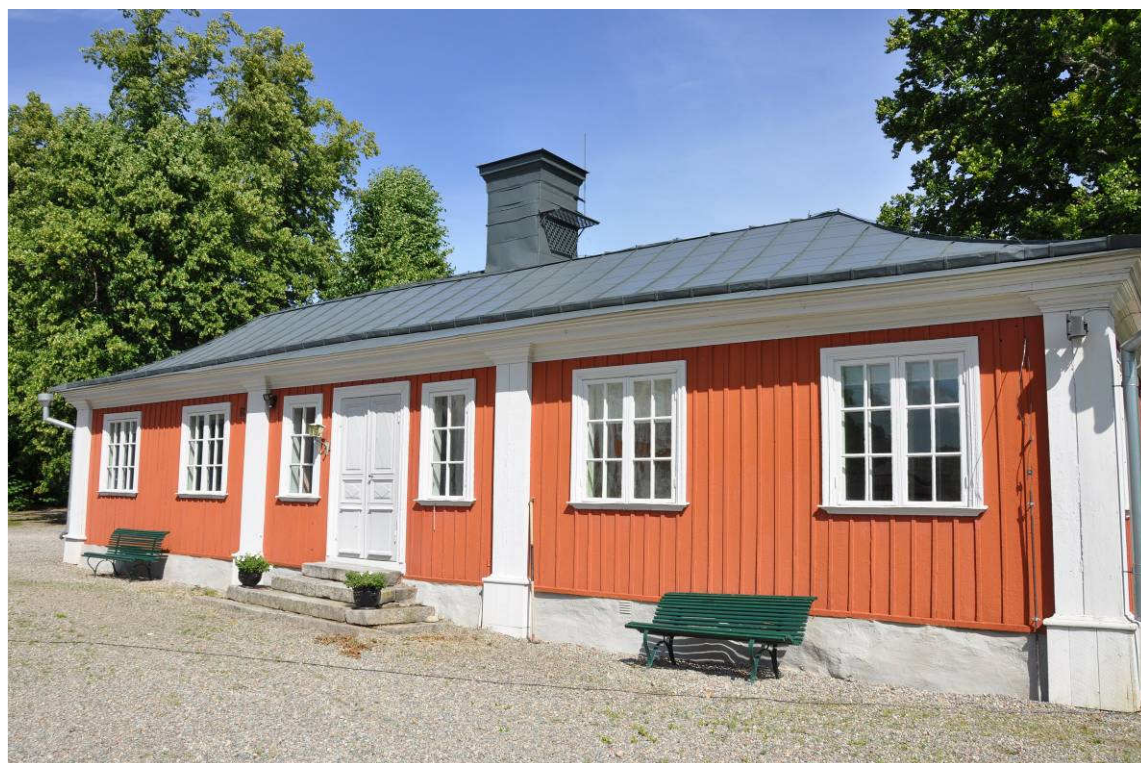
Omslagsfoto: Vlm_kmvFE-1480, östra flygeln efter målning

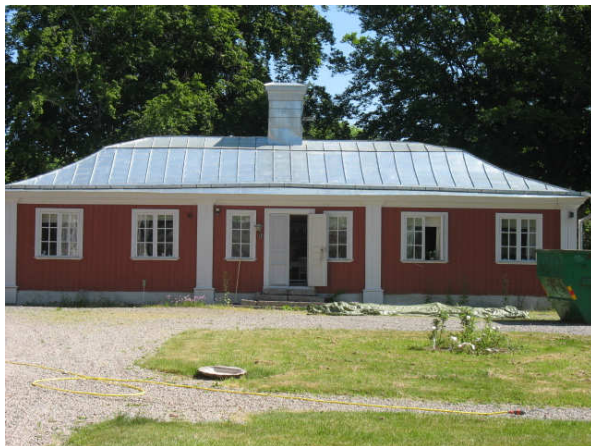
Bild 2, Fullerö slott efter att det skivtäckta taket lagts om. För att få en målbar yta stod taket omålat i nära 4 år. Foto Magnus Henriksson, Vlm arkiv

År 2007 lades taket om och en liten dokumentationsyta bestående av 6 stycken plåtar sparades och målades med Isotrol takgrund och därefter 2 strykningar med Isotrol taktäck i kulören NCS s-7502 B (se bild 2 och 3). Inför aktuell målning fanns två alternativ till hur målningen skulle genomföras. Alternativ 1 innefattade att grundmålas med Isotrol takgrund samt 2 strykningar Lasol. Alternativ 2 innefattade grundmålning med Isotrol takgrund och sedan Isospeed, slutstrykning skedde med Isotrol Taktäck. Alternativ 1 valdes som metod för aktuell målning.

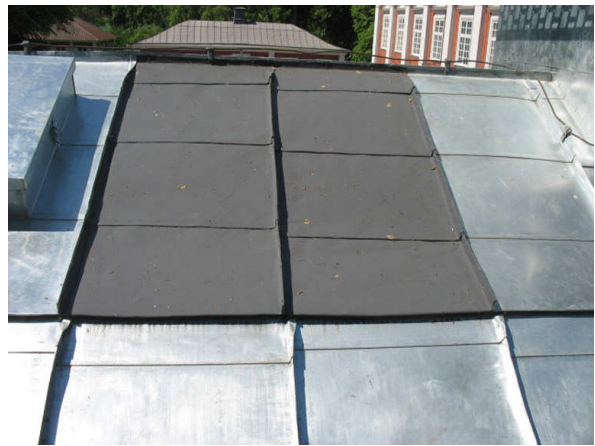
Bild 3, En dokumentationsyta lämnades och målades med linoljealkydfärg. Foto Magnus Henriksson, Vlm arkiv.

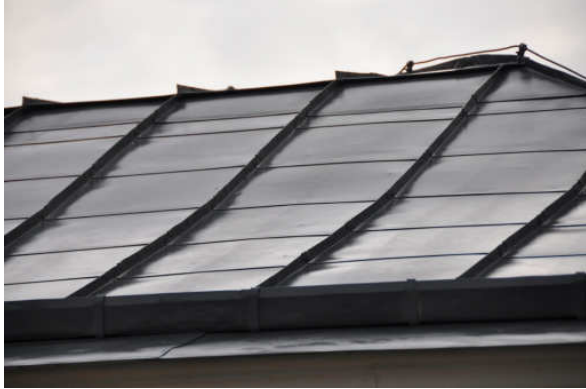
Bild 4, taket grundmålades med Isotrol takgrund. Bild Vlm_kmvFE-1425.

Taket tvättades först med hetvatten med 270 bars tryck. Därefter grundmålades taket med Isotrol takgrund, som är en linoljealkydfärg. Nästa strykning skedde med Lasol som späddes ut med 10 % (Fabrikat Engwall & Claesson Linoljefärg utvändig).¹ När läns museet kopplades in som antikvarisk medverkande var taket redan grundmålat (se bild 4-6).

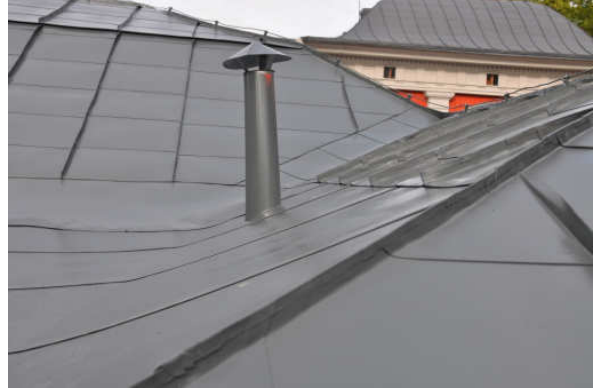
Bild 5, taket grundmålat. Bild Vlm_kmvFE-1428.

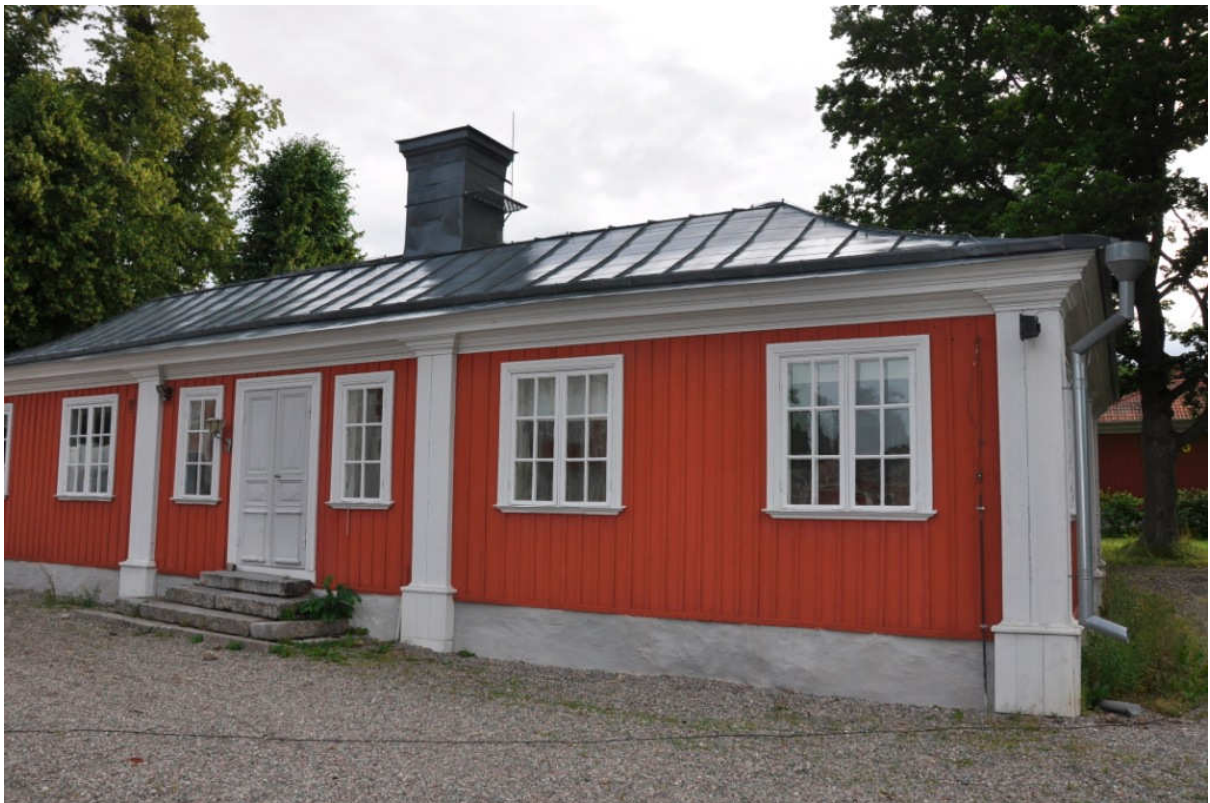
Bild 6, Byggnaden efter grundmålning. Bild Vlm_kmvFE-1424.

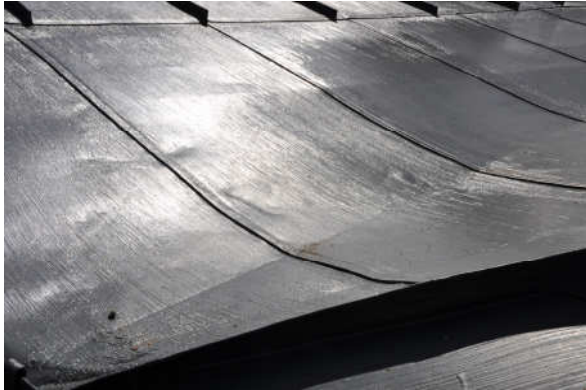
Bild 7, taket slutströks med Lasol som sprutades på, taket efterdrogs sedan med pensel. Bild Vlm_kmvFE-1484.

Taket slutströks med Lasol (Fabrikat Engwall & Claesson, Lasol Utvändig linoljefärg) i kulören NCS s-7502 B. Färgen sprutades på och efterdrogs sedan med pensel (se bild 7-9).

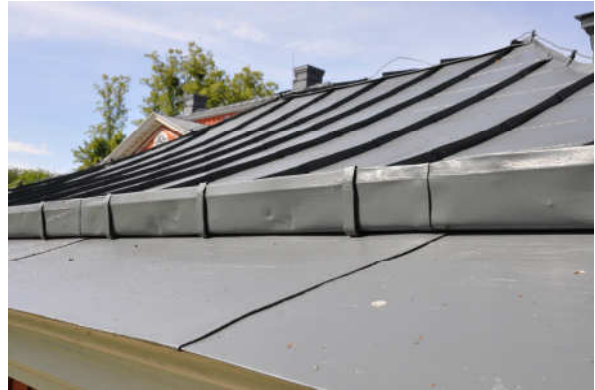
Bild 8, södra takfallet efter slutstrykning. Bild Vlm_kmvFE-1488

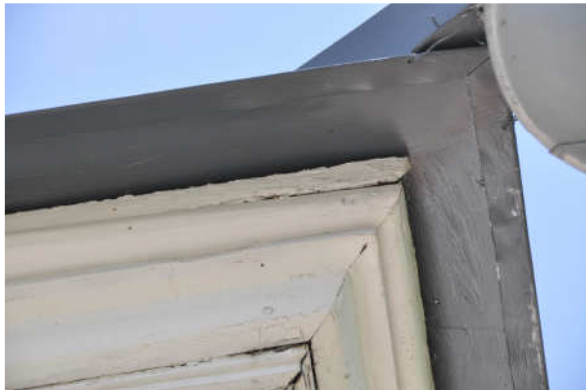
Bild 9, plåtens utsprång vid takfoten efter slutstrykning. Bild Vlm_kmvFE-1482.
