# Ladugård på Torpa prästgård 3:3

## Takomläggning inom ramen för Länsstyrelsens projekt Utvald miljö

Antikvarisk medverkan

Torpa prästgård 3:3  
Torpa socken  
Västmanlands län

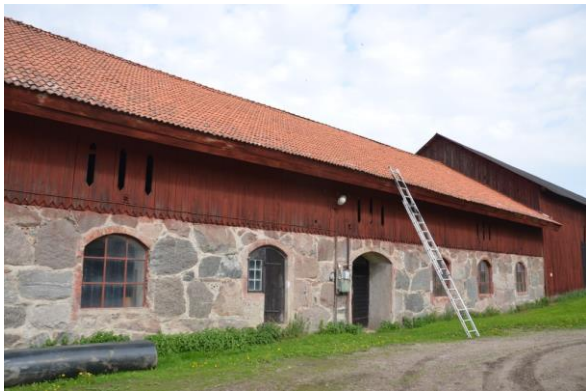
Ladugården innan åtgärderna. Vlm\_kmvFE-2995

- Tegelpannorna plockades bort och återanvändes, ersättning och komplettering gjordes med begagnat tegel på takfallet mot baksidan.
- Oljehärdad board lades på halmtaket
- Ny läkt 45 (45 mm x 70 mm)
- Nya vindskivor och takfotsbrädor spikades på ladugården
- I samband med att ställningen stod på plats målades fasaden om med röd slamfärg

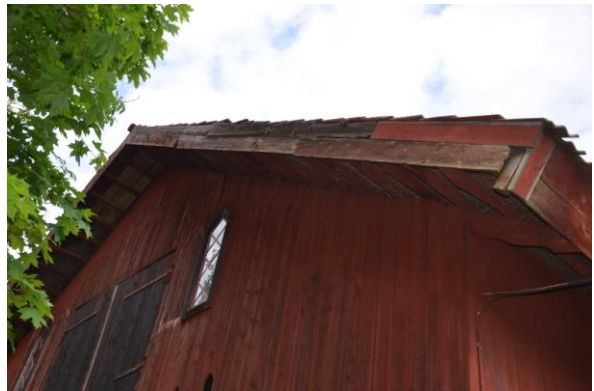
Rötskadad vindskiva. Vlm\_kmvFE-2994

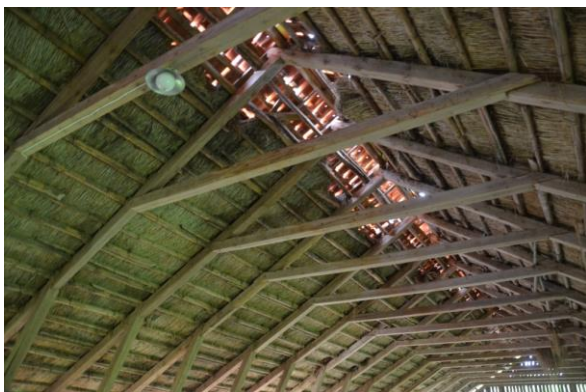
Halmtaket hade sjunkit ner längsmed takstolarna och på så sätt var nocken blottad och saknade undertak. Dessutom var tegelpannorna lagda så pass glest att regn och snö läckte in och orsakade vattenskadorna på höskullen.

Nocken låg öppen då halmtaket glidit ned på takstolarna. Vlm\_kmvFE-2990

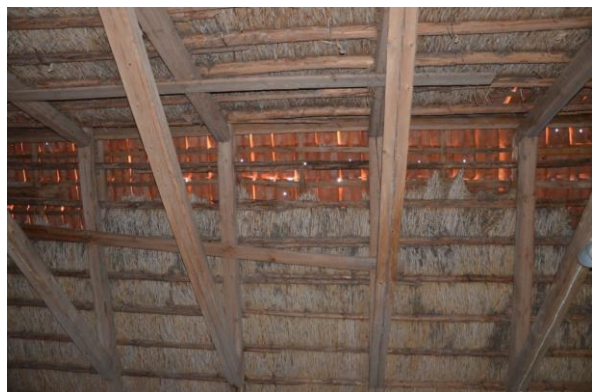
Teglet låg glest och glipade. Vlm\_kmvFE-2993

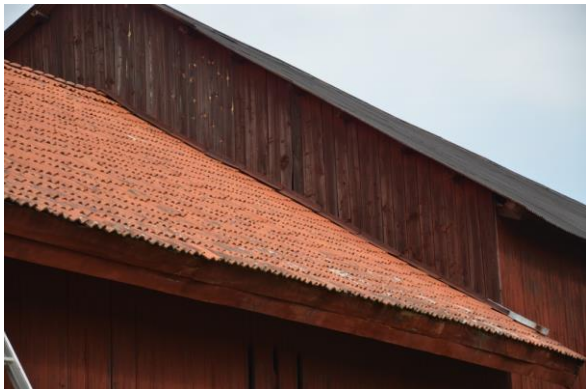
Anslutningen mellan ladugården och logen vad gjord med en plåtlist. Vlm\_kmvFE-2996

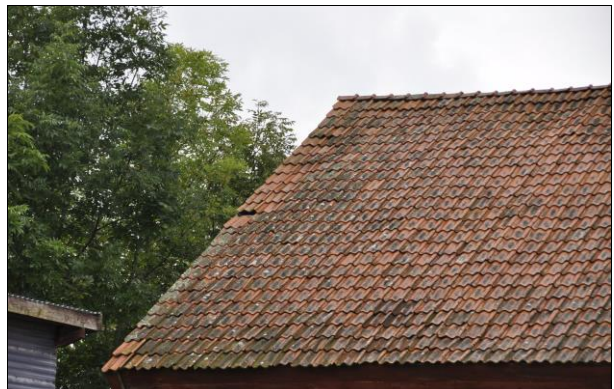
Tegelpannor låg snett och glipade. Vlm\_kmvIM-2667

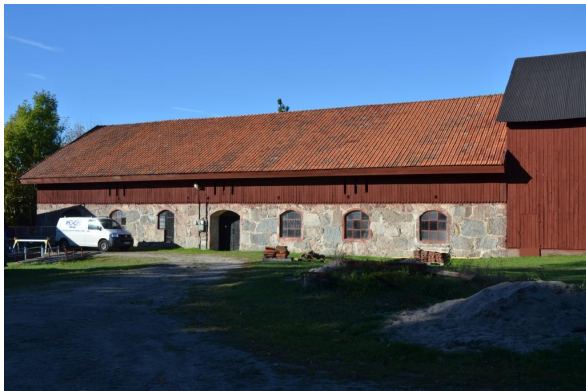
Ladugården efter åtgärderna. Vlm\_kmvFE-3933

Omläggningen av tegeltaket har skett enligt länsstyrelsens beslut och godkänns ur antikvarisk synvinkel.

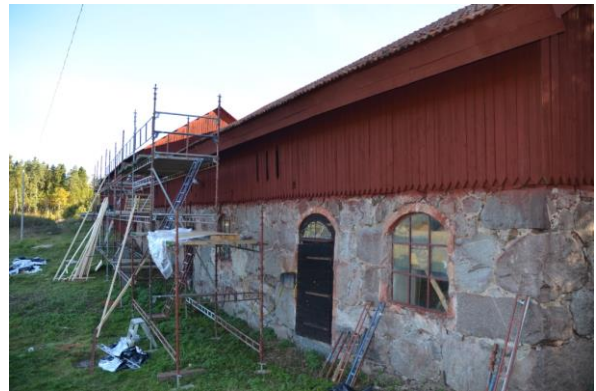
Ladugården under pågående arbetet, ställningen håller på att plockas ned. Vlm\_kmvFE-3920

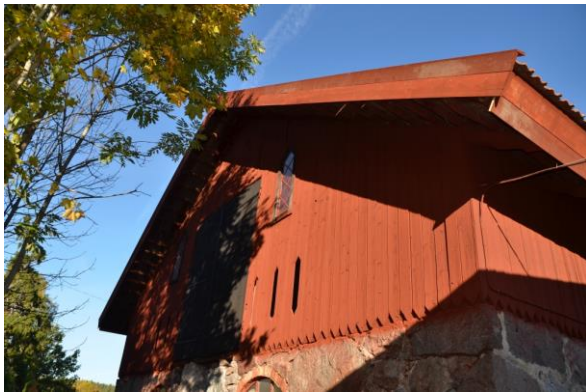
Nya vindskivor spikades på byggnaden. Vlm\_kmvFE-3918

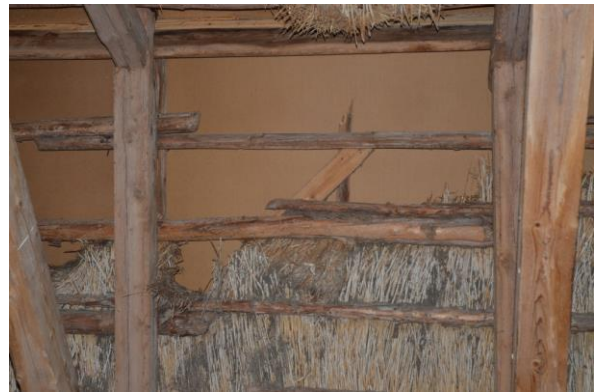
Oljehärdad board lades på halmtaket. Vlm\_kmvFE-3929

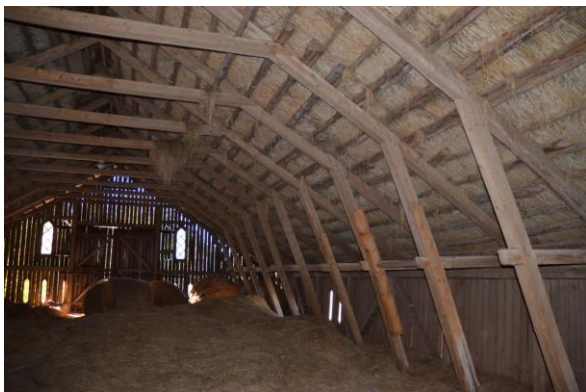
Höskullen efter genomförda åtgärder. Vlm\_kmvFE-3931

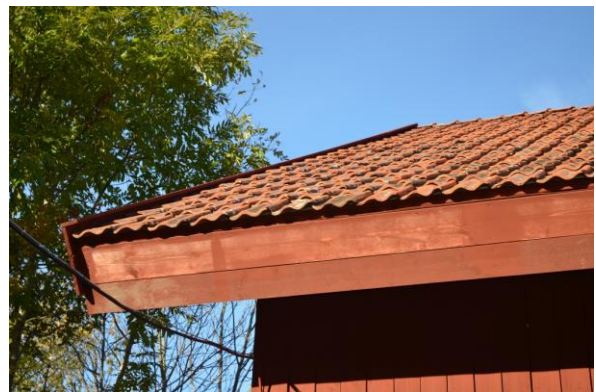
Ny takfotsbräda. Vlm\_kmvIM-3917
